## QUALIDADE DOS ESPAÇOS URBANOS DE DIFERENTES FLUXOS DE PESSOAS EM AMBIENTES PÚBLICOS OU PRIVADOS EM SANTA ERNESTINA-SP

*Quality of Urban Spaces with Different Flows of people in Public or Private environment in Santa Ernestina-SP*

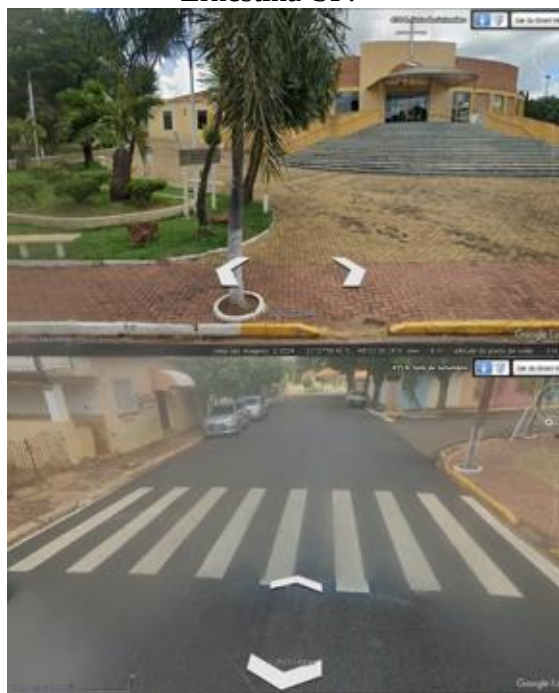
**Fig. 1.** Espaço pedonal no entorno da Paróquia São Joaquim e Santana da cidade de Santa Ernestina-SP.

Nota-se na Fig.1 duas tomadas de imagens do espaço pedonal nas imediações da Paróquia da cidade, onde fica nítida a qualidade questionável da qualidade da rampa de acessibilidade, a qual recebe uma classificação de ruim a boa [ 5,6,7]. O revestimento das calçadas nesse ponto é do tipo mosaico português [ 2,7], enquanto o acesso à paróquia tem a predominância de um tipo específico de revestimento intertravado [4,5]. Tais situações impõem uma dificuldade significativa para pessoas que façam uso de cadeiras de rodas ou outro equipamento que permita melhorar a mobilidade nos espaços pedonais.

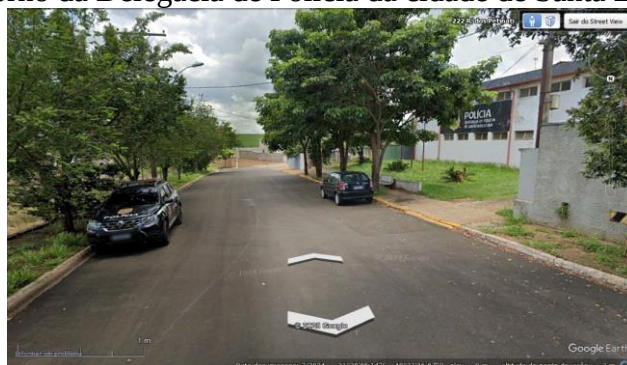
**Fig. 2.** Entorno da Delegacia de Polícia da cidade de Santa Ernestina-SP.

Na Fig. 2 nota-se o entorno da Delegacia da cidade de Santa Ernestina-SP, onde as calçadas nas imediações do órgão público recebem uma classificação de ruim [ 4,5], pelo fato de não apresentar revestimento em parte das calçadas, assim como obstáculos no espaço pedonal, caracterizado pela presença exagerada de gramíneas, indicando falta de manutenção por parte do poder público, e, tal situação impõe uma restrição adicional para PCDs ou PMR, e até mesmo para qualquer outro tipo de pedestre. Esta situação é muito comum nas cidades da região de Taquaritinga-SP [ 6,7,10].

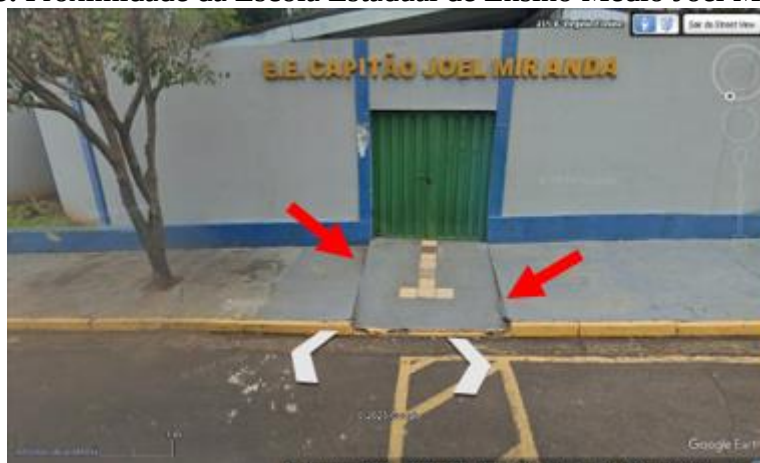
**Fig. 3.** Proximidade da Escola Estadual de Ensino Médio Joel Miranda.

Ao observar o entorno pedonal da principal Escola Estadual de Ensino Médio do município (Fig.3), verifica-se que a rampa disponível na entrada da escola não atende especificações técnicas mínimas, por exemplo, uma pintura do símbolo do PCD em azul. Quanto ao

revestimento pedonal, a calçada é de material do tipo argamassa sarrafeada com pintura, a qual está em bom estado de conservação. Entretanto, os ressaltos na calçada (setas em vermelho), logo na entrada, prejudicam seriamente o deslocamento de um cadeirante, ou mesmo predispoem qualquer pedestre a um acidente. Em situações como esta, poderia ser colocada uma faixa de pedestre na mesma direção da rampa de acessibilidade, resultando em uma medida mais segura para quaisquer tipos de pedestres.

Setas em vermelho indicam defeitos.

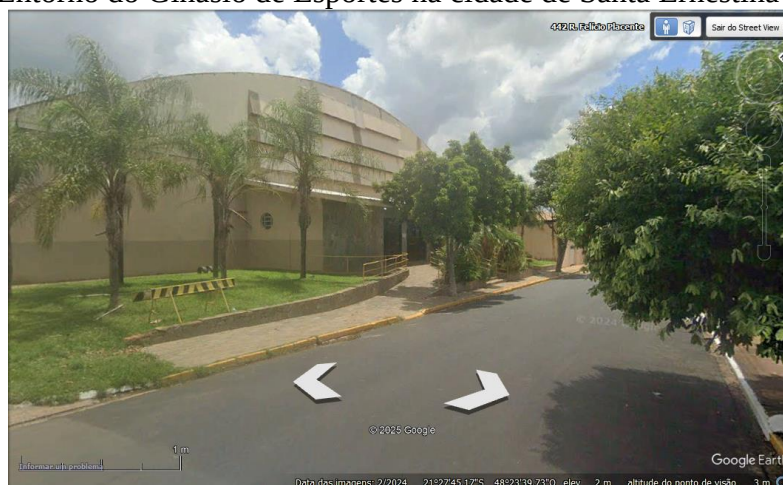
**Fig. 4.** Entorno do Ginásio de Esportes na cidade de Santa Ernestina-SP.

Observando-se o entorno do Ginásio de Esportes (Fig. 4) da cidade de Santa Ernestina-SP, constata-se a presença de rampa de acessibilidade, no entanto, não tem sinalização adequada. Além disso, nota-se uma descontinuidade no revestimento das calçadas que dão acesso ao Ginásio, onde a presença de gramíneas é um dos defeitos muito comuns em calçadas das cidades da região de Taquaritinga-SP [6,7,10,11,12].

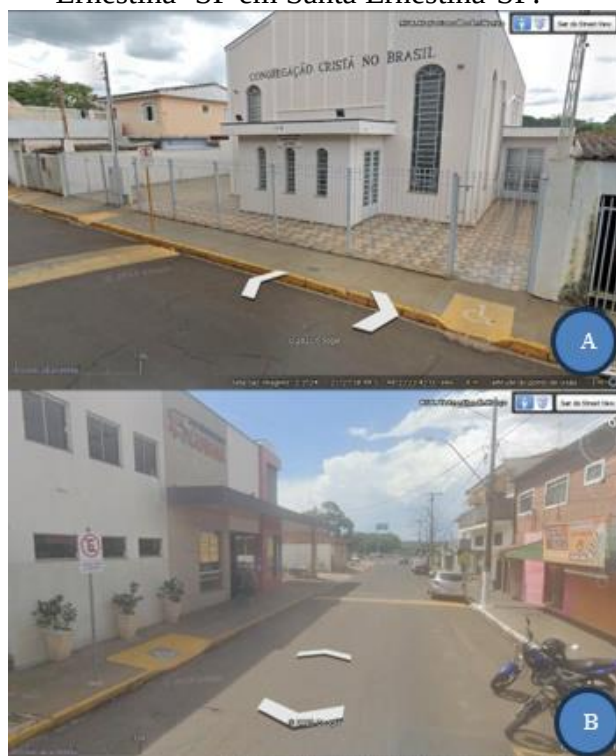
**Fig. 5.** Entorno da Congregação Cristã no Brasil e do Supermercado Cobal em Santa Ernestina- SP em Santa Ernestina-SP.

A Fig. 5 mostra as condições de acessibilidade pedonal em dois estabelecimentos diferentes, “A” e “B”, sendo que nesse estudo foram os locais onde as condições de acessibilidade foram as mais adequadas, devido à presença de rampas de acessibilidade com pintura de identificação, e, pelas condições do revestimento das calçadas estão em bom estado de conservação e ser do tipo “argamassa sarrafeada alisada com pintura”. Tais estabelecimentos receberam uma nota classificatória para as rampas de acessibilidade de 3.0(Boa) e nota 4.0 (muito boa) para a qualidade e revestimento das calçadas[5,6,7].

A: indica templo religioso; B: indica Supermercado.
